о причине оползня в долине гейзеров 4.06.2007 г.

В. А. Дрознин

Институт вулканологии и сейсмологии ДВО РАН, e-mail: dva@kscnet.ru

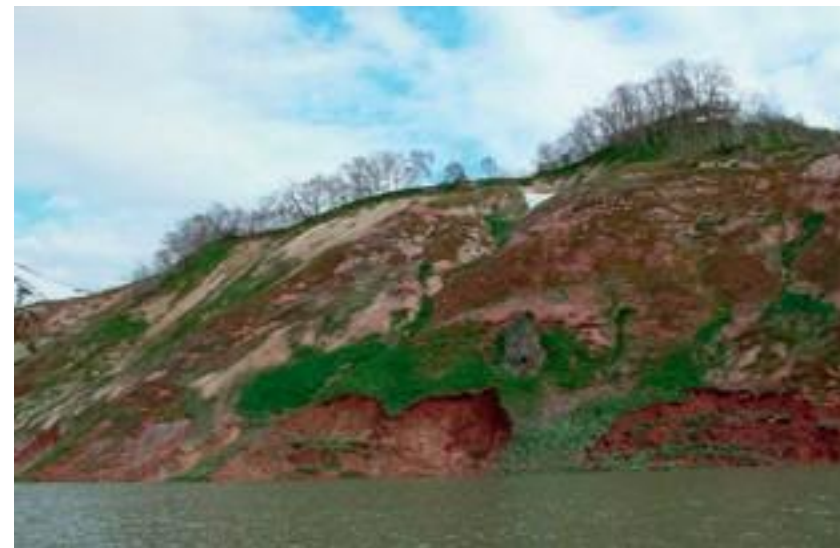
На рис. 1 приводится пример обычного, традиционного оползня, произошедшего на левом берегу реки Гейзерной после понижения уровня воды в подпрудном озере. Выделяется стенка отрыва и тело оползня. С уверенностью можно утверждать, что причиной этого оползня является разжижение термально изменённых пород при высоком уровне воды в подпрудном озере. Когда уровень воды понизился, то склон, ранее

Рис. 1. Оползни на левом берегу подпрудного озера

находившийся на пределе устойчивости, обрушился. Масштаб обрушения незначительный. Если бы мы хотели избежать сползания склона, то, в принципе, могли бы соорудить подпорную конструкцию.

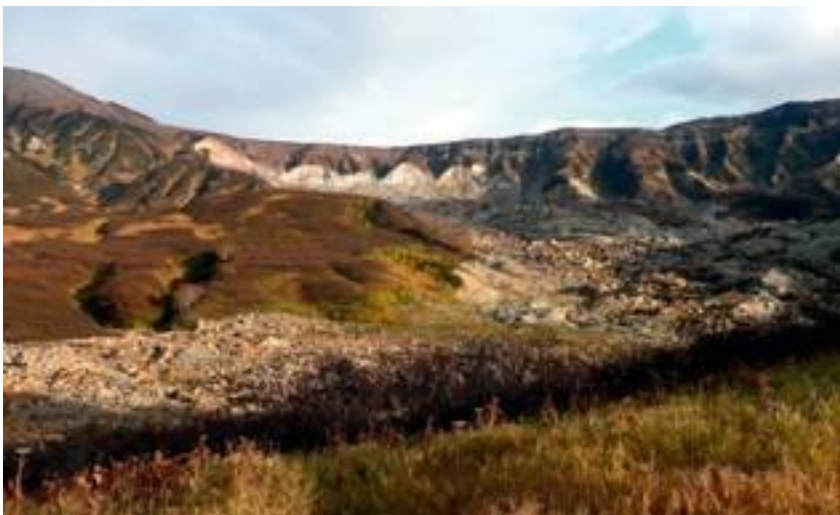
Формально картина гигантского оползня (рис. 2) совпадает с картиной мелких оползней (рис. 1). Здесь тоже выделяется стенка отрыва и тело оползня. Но, если посмотреть на перспективный снимок (рис. 3), то видно, что на пути обрушения пород склона Горного Плато находилось естественное препятствие в виде отрога высоты 791.

Рис. 2. Амфитеатр стенок отрыва и тело гигантского оползня 4 июня 2007 г.

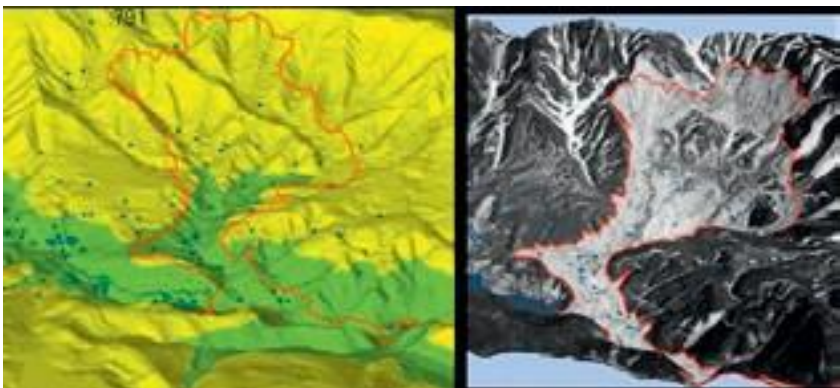
Причиной разрушения отрога не могло быть разрушение склонов Горного Плато, так как их оторвавшаяся масса существенно меньше массы отрога. Причиной разрушения отрога явились процессы эрозии по притокам ручья Водопадного, обтекающие этот отрог. Происходящий при этом процесс создаёт поверхность, называемую эквиплен. В геологическом словаре эквиплен определяется как «денудационная поверхность, возникшая в результате каровой денудации». Он образуется при развитии каров на обоих склонах возвышенности, стенки которых в дальнейшем регрессивно отступая, смыкаются, образуя острый гребневидный водораздел, а затем и совсем разрушаются, и днища

Рис. 3. Контуры отложений гигантского оползня; до — слева и после — справа. Пунктиром показан гребень отрога высоты 791

Для того, чтобы определить место начала разрушения отрога высоты 791, было рассмотрено изменение угла ската на обоих склонах по карте масштаба 1 : 10 000. Наиболее крутые склоны оказались на левом притоке. По-видимому, первые порции разрушаемого отрога отложились в русле левого притока, охватывая не разрушенную часть отрога (черное пятно внутри контура отложений на правом снимке рис. 3). Часть этих порций впоследствии не была перекрыта другими отложениями.

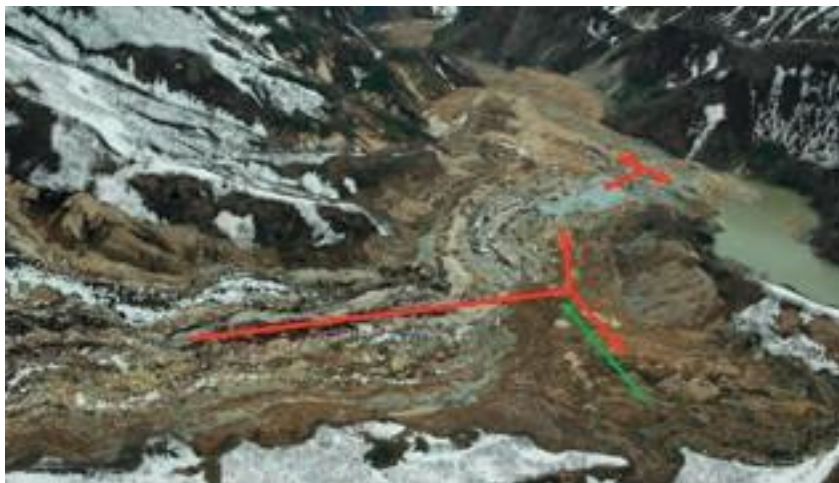
Лавина, двигаясь по прямой, по руслу ручья Водопадный, ударила на повороте в склон и раздвоилась (рис. 4). Вниз по течению долина

Рис. 4. Схема раздвоений лавины (красные стрелки) и направление отката (зелёная стрелка)

ручья сужалась, образовался временный затор выше Большого Водопада. Началось повышение уровня каменного материала. В это время, как следствие, произошло продвижение материала в сторону кордона. Возможно, в приостановке продвижения лавины существенную роль могла стать необходимость накопления требуемой мощности подстилающего, скользящего слоя. Когда сама лавина набрала необходимую мощность, она свалилась в долину реки Гейзерной и здесь ещё раз раздвоилась, но уже без заплеска на ударяемый склон. После прохода материала лавины по руслу Водопадного произошёл обратный откат материала, временно отложившегося на правом склоне, в том числе и от кордона.
