Землетрясение в Корякии

Т.К.Пинегина,

Институт вулканологии и сейсмологии ДВО РАН

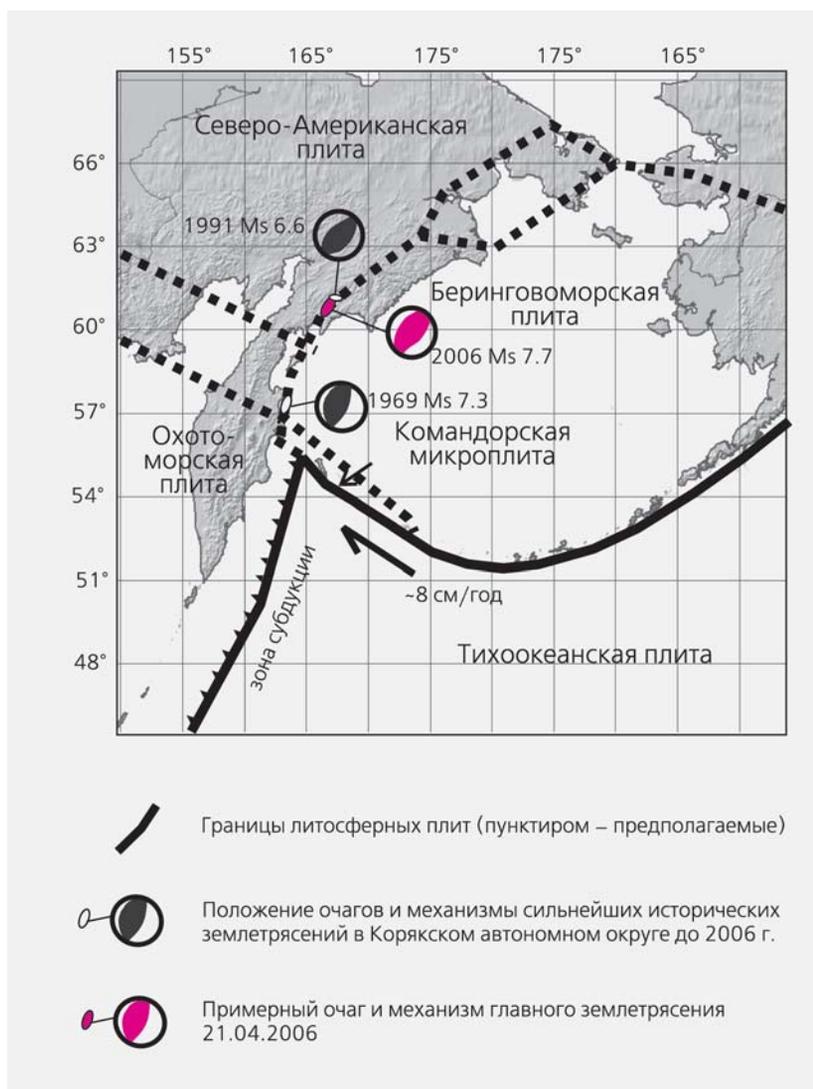
Схема положения границ литосферных плит и очаги сильнейших землетрясений на территории Корякского автономного округа.

на границах этих плит по сравнению с движениями на границе Тихоокеанской и Охотоморской плит (Курило-Камчатская зона субдукции) характеризуются небольшими скоростями. Поэтому сильные землетрясения на Камчатке обычно происходят на востоке и юго-востоке, а на северо-востоке полуострова до 1991 г. землетрясения были слабыми, практически неощутимыми для человека. По геолого-геофизическим данным и с учетом распределения прошлых слабых сейсмических событий, были намечены границы взаимодействия Северо-Американской и Беринговоморской плит. В Корякии за время инструментальных сейсмологических наблюдений до Олюторского землетрясения произошло всего два сильных сейсмических события — Озерновское 1969 г., возбудившее цунами высотой около 8 м, и Хаилинское 1991 г. Положение очагов этих землетрясений совпадает с предполагаемым положением границ взаимодействия тектонических плит.

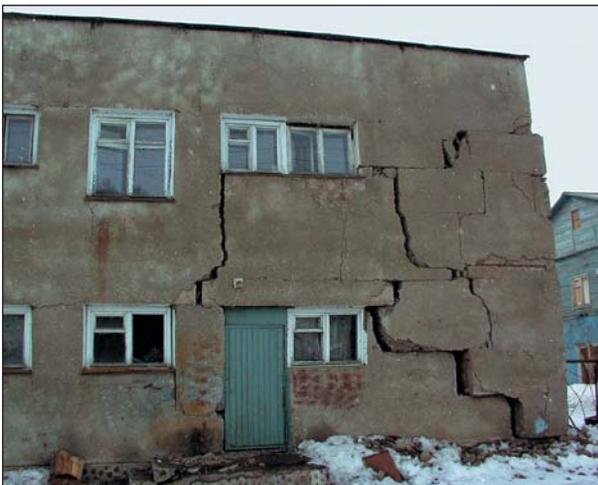
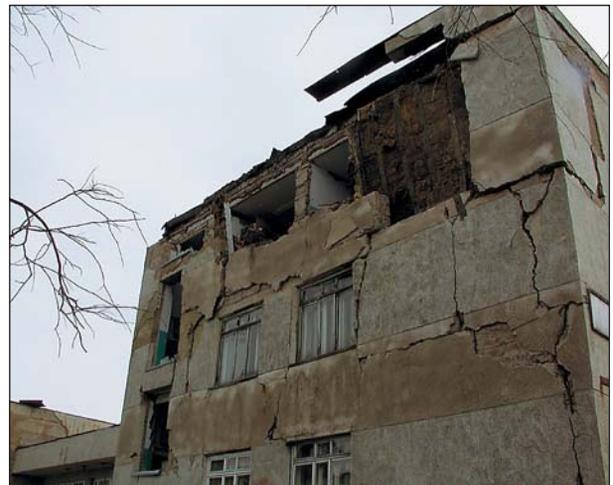
Здания интерната (слева) и школы в с.Тилички после землетрясения.

В этих поселках мы обследовали около одной трети всех домов. Сильнее всего пострадали бетонные дома — школы, детские сады, котельные, здания дизельных электростанций, а также водопровод, ЛЭП, линии телефонной связи. Трещины рвали фундаменты домов, проходили через несущие стены. Именно они вызвали многочисленные конструктивные повреждения.

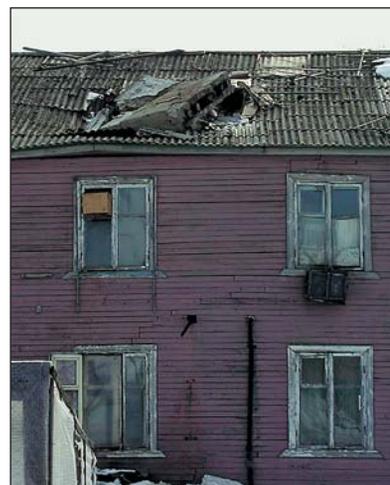
Провал дымохода на крыше деревянного дома в с.Тиличиха.

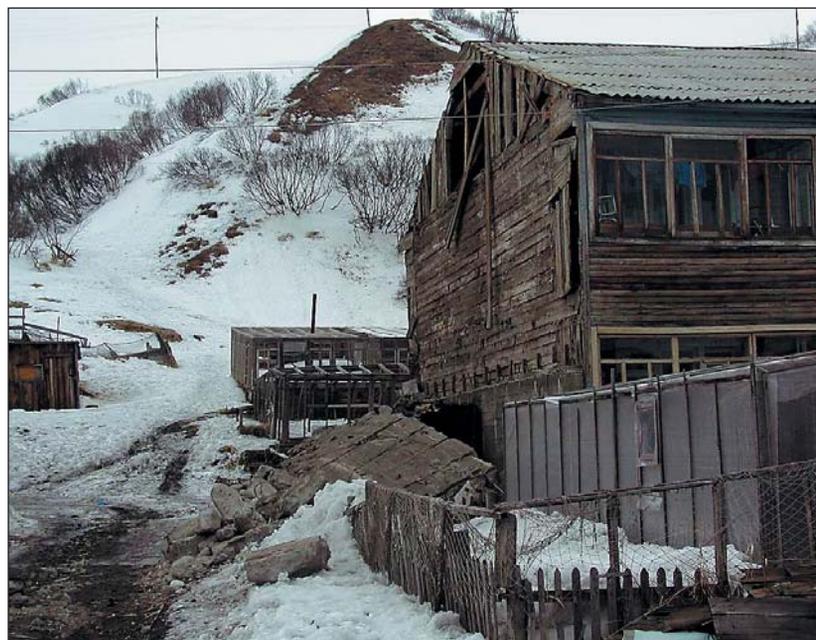
Разрушенная бетонная «рубашка», укреплявшая стену деревянного дома в с.Тиличиха.

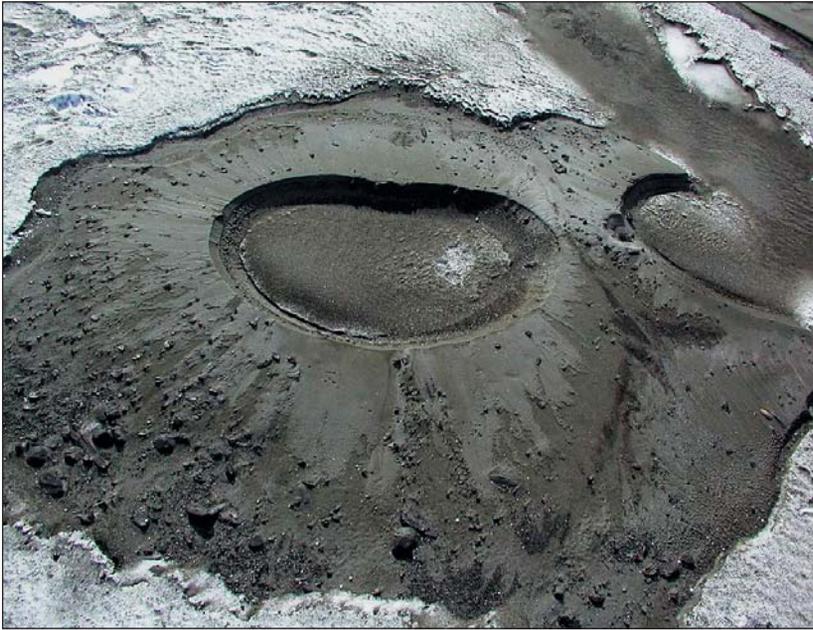
Грязевые вулканчики в пос. Корф. Высота выбросов во время «извержения» превышала 1 м.

Сила сотрясений во многом зависит от сейсмических свойств грунтов. Самый неблагоприятный, с этой точки зрения, пос. Корф, который стоит на песчаной косе, протянувшейся с севера на юг на 20 км при максимальной ширине 500 м. Наиболее высокая часть Корфской косы превышает уровень моря всего на два метра. Глубина же залегания грунтовых вод здесь 0.5—2 м. Коса состоит преимущественно из разнозернистого морского песка, включая тонкозернистый иловатый песок лимана, отделяющего косу от коренного берега. К моменту землетрясения грунт косы был заморожен на 1—1.5 м. Нижние слои не замерзают и всегда сильно обводнены. Из-за этого во время землетрясения здесь повсеместно произошло разжижение грунта (гиксотропия), которое сопровождалось образованием грязевых вулканчиков и фонтанированием обводненного песка по трещинам. Высота фонтанов достигала 1—2 м. Фонтаны возникали не только на косе, но и в бухте.

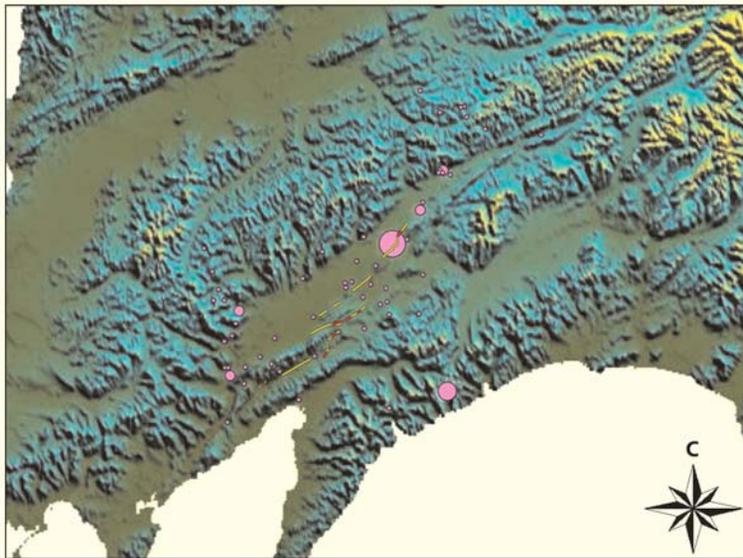
Схема положения разломов по результатам аэровизуальных и полевых наблюдений.

По результатам полевых исследований можно сказать, что зона, с сейсморазрывами на поверхности, протягивается более чем на 100 км, ширина ее около 20 км. Сейсморазрывы образуют

серию кулис, вытянутых с северо-востока на юго-запад. Длина отдельных кулис достигает нескольких десятков километров. Характер движения по разрывам — взбросо-сдвиг, т.е. взброс юго-восточного крыла и его сдвиг в юго-западном направлении. Азимут простираения сейсморазрывов в среднем 30—40°. На поверхности взброшенное крыло по отношению к нижеле-

жащему образует угол от 45 до 90°. Иногда верхние слои грунта мощностью 1–2 м взброшены и надвинуты на нижнее крыло под малыми углами. Амплитуда таких микронадвигов в горизонтальной плоскости не превышает нескольких метров. В целом разрывы представляют собой зигзагообразные линии, вдоль которых поочередно располагаются зияющие трещины глубиной 5–9 м с правосторонними сдвигами и взбросы с микронадвигами. Длина и тех и других участков, как правило, не превышает нескольких десятков метров, угол между трещинами и взбросами выдержан по простиранию разрывов и составляет 90–120°.

Максимальный взброс по разрыву произошел, по нашим данным, в северо-восточной части очаговой зоны, примерно в 30 км к северу от с. Хаилино. По одному из замеров, он составил 2.8 м. В центральной части зоны, величина взброса в среднем составляла 30–40 см, реже 1 м. Но здесь произошел максимальный по амплитуде правосторонний сдвиг (1.6 м). В северной части сдвиг не превысил 30–60 см, в южной — 10 см.

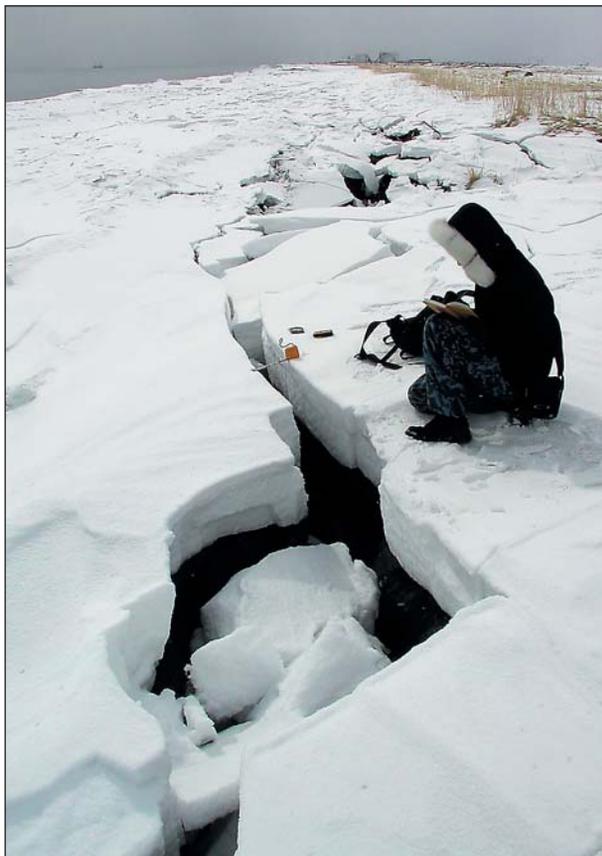
Трещины с провалами на Корфской косе.

Во всех поселках в результате землетрясения на земной поверхности возникли трещины, глубина которых достигала нескольких метров, а протяженность — несколько сотен метров. Ширина трещин изменялась от двух-трех сантиметров до нескольких метров. Вдоль трещин также происходили выбросы грязи и просадка грунта.

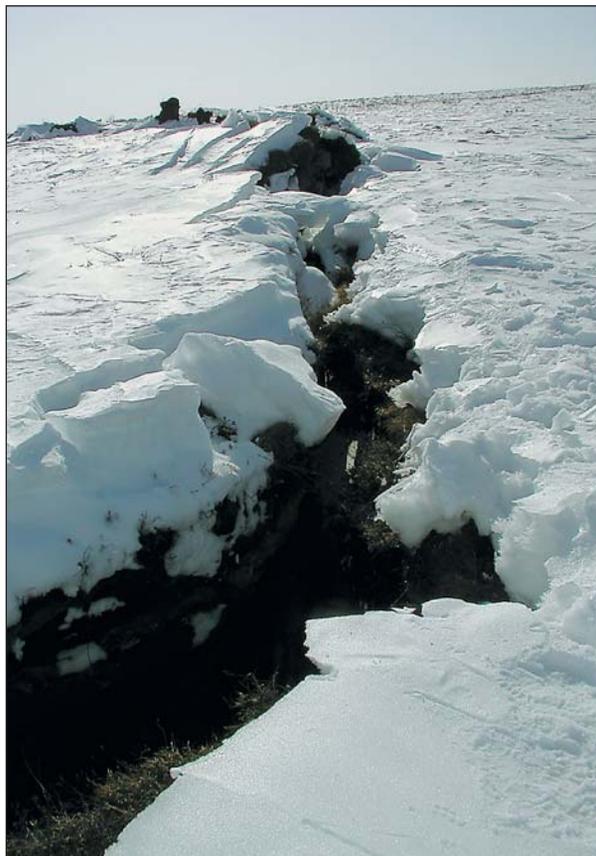
Сейсморазрыв в центральной части очаговой зоны.
